平成 23 年度 天然アユに関する基礎調査結果（概要）

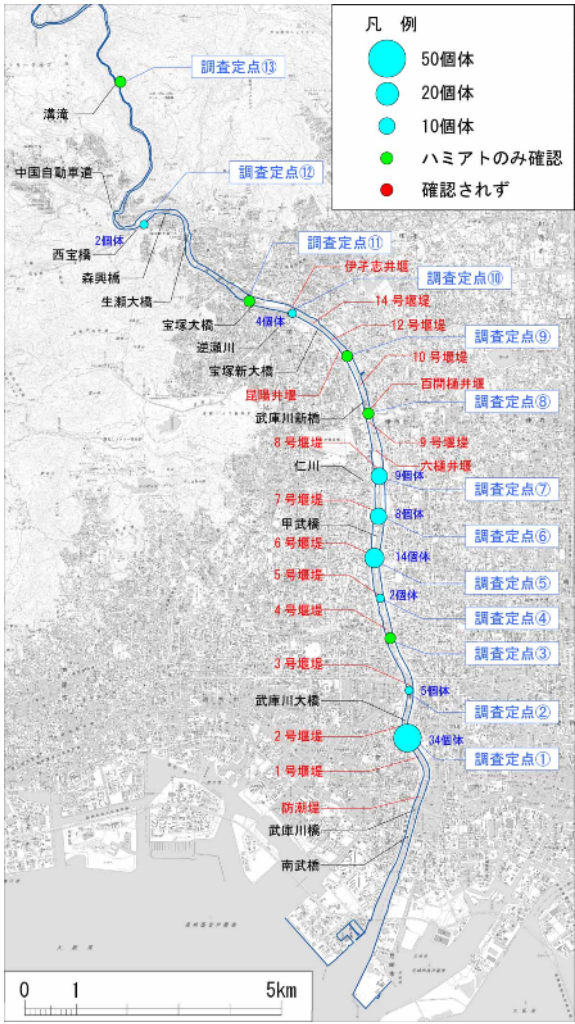
秋季(10月3～6日)

図2 アユ確認状況

| 調査時期 | 確認できなかった地点 | 確認範囲 | 確認状況及び個体数 | ハミアト被度 | 確認個体の概ねの体長 |
|---|---|---|---|---|---|
| 秋 | 上流部：なし<br>中流部：なし<br>下流部：なし<br>計0地点（13地点中） | 上流部：2地点<br>中流部：6地点<br>下流部：5地点<br>計：13地点 | ハミアトのみ：溝滝、宝塚観光ダム、昆陽井堰、百間樋井堰、4号堰堤<br>上流部：2個体<br>中流部：0～9個体<br>下流部：0～34個体<br>計：78個体 | 定点溝滝、西宝橋、昆陽井堰～2号堰堤：0.1%以下<br>宝塚観光ダム：0.6%<br>伊子志井堰：0.2% | 上流部：約20～25cm<br>中流部：約15～25cm<br>下流部：約10～20cm |

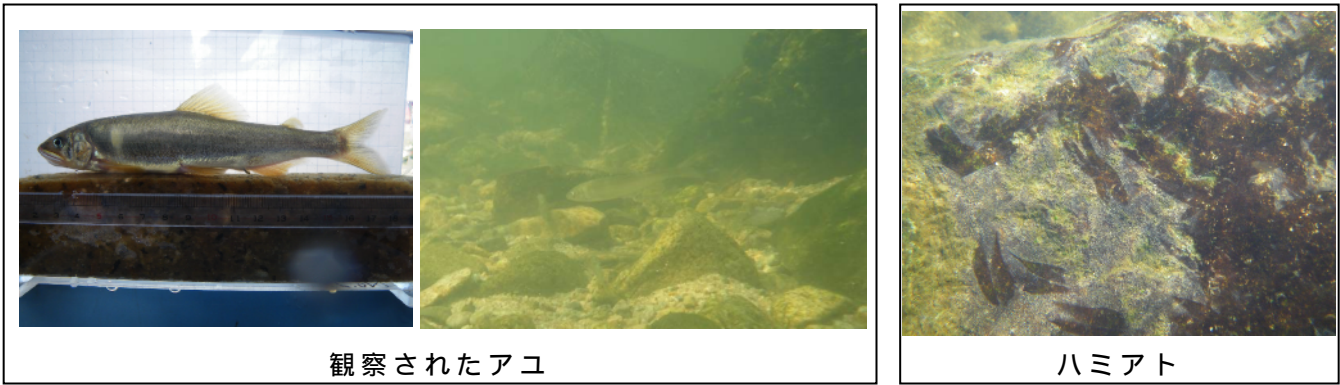
観察されたアユ

ハミアト
