新規ダム(案)※

ダム一般図

## I 景 観

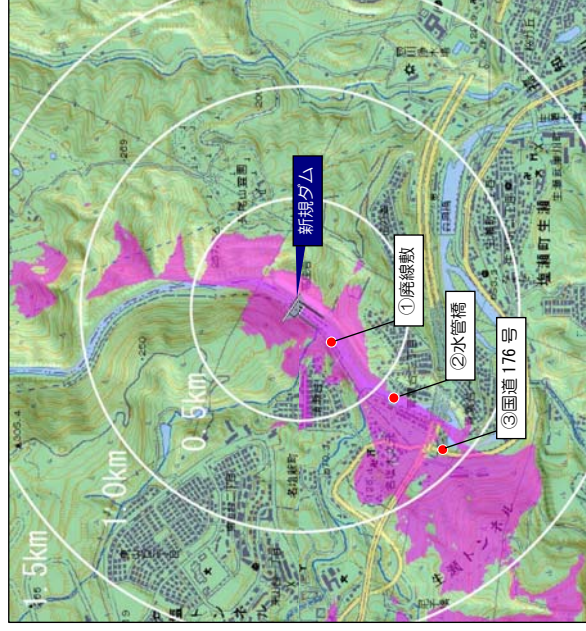
図. 視点場の位置図

ダム本体を眺望する視点場を以下に示すとおり設定した。

※ 視点場は、第 44 回流域委員会資料 5-5 による視点場設定に基づいて設定した。  
※ 赤い綱掛けは、10mメッシュの数値地図情報に基づくダム堤体の可視範囲を示す。
