## 資料 2-3 新規ダムに係る武庫川峡谷環境調査状況について

# 新規ダムに係る武庫川峡谷環境調査状況について

新規ダム(案)※

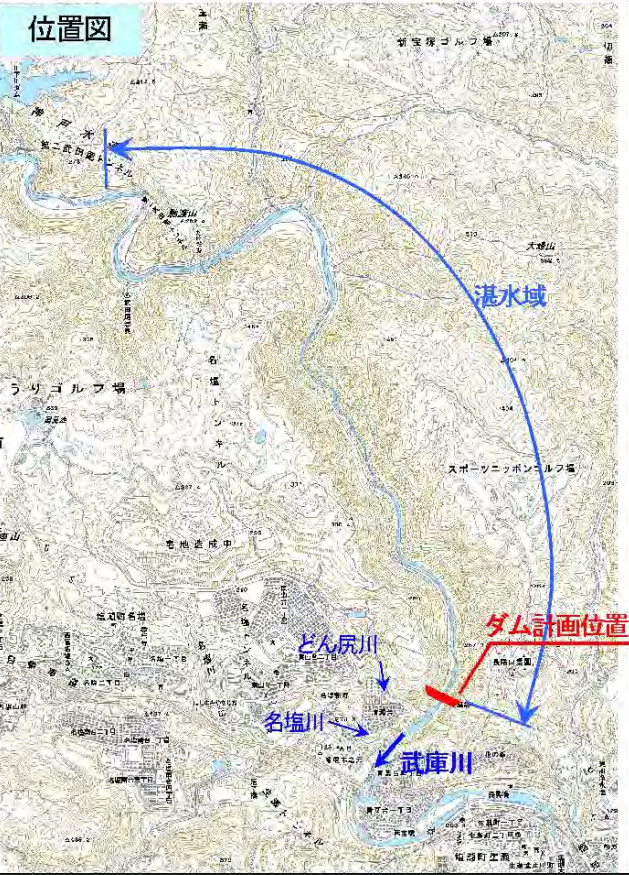
| ダム諸元 | |
| ダム型式 | 重力式コンクリートダム<br>※流水型ダム |
| ダム高 | 73.0m |
| 常用洪水吐き | 上段放流孔<br>EL. 85.000m<br>幅 5.2×高さ 5.2m×2門<br>下段放流孔<br>EL. 60.000<br>幅 6.0m×高さ 6.0m×2門 |

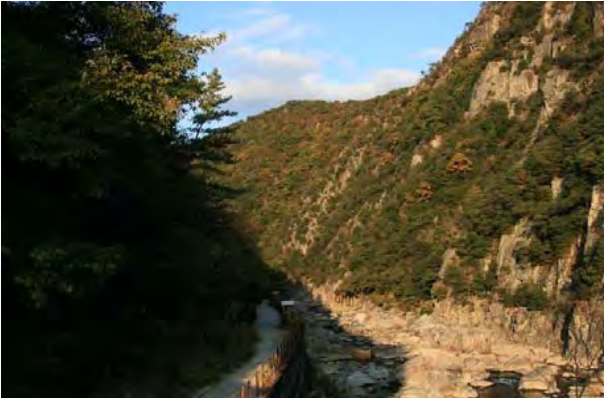
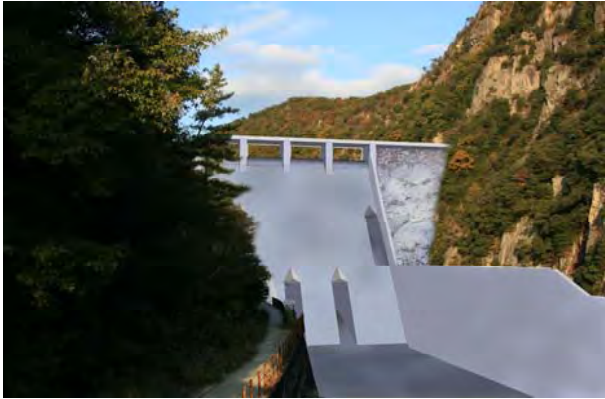
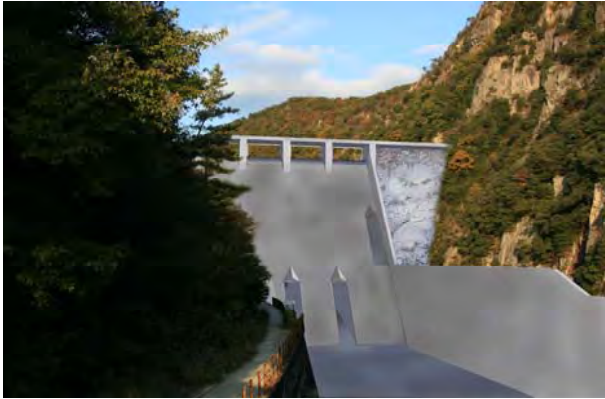
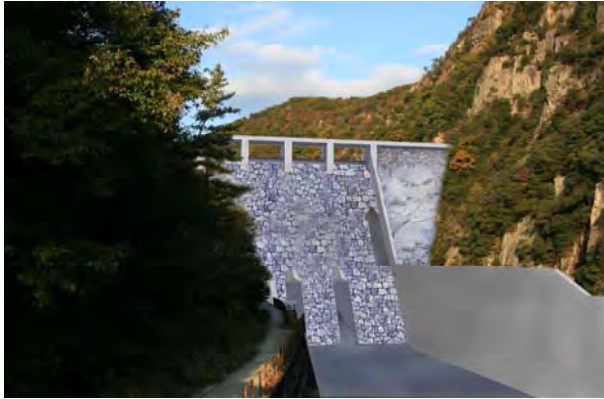
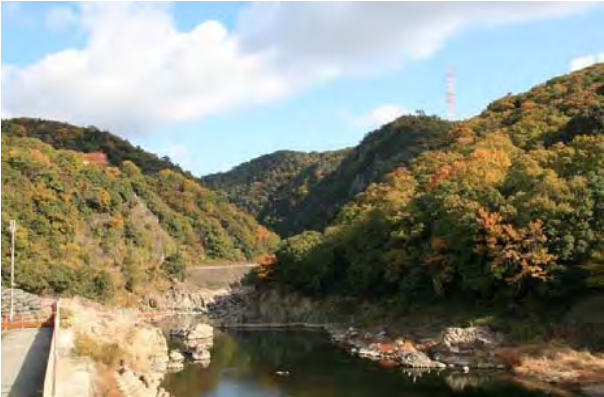
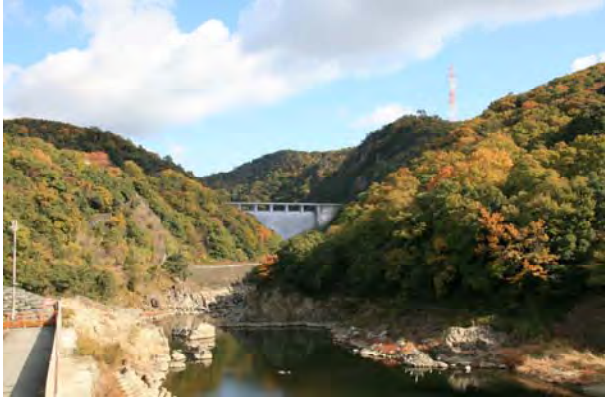
各視点場の景観モニターシュは以下に示すとおりである。

峡谷の利用者数は、レクリエーションの調査によると秋が最大である。①廃線敷と同様に、②水管橋、③国道 176 号も峡谷へのアクセス路となっており、これらの視点場についても、利用者数が秋に増加する可能性が高い。このため、モニターシュ作成に供する景観写真の季節は、峡谷を利用する人々の嗜好性に配慮して秋とした。

- ダム本体の素材・色彩を変えてモニターシュを作成すると、近景～遠景の全ケースにわたり、ダム本体が存在感を主張する程度に差が認められる。
- 素材や彩度・明度により印象が異なる。

| | 現 況 | コンクリート（色彩1）<br>越流部をコンクリート、非越流部を擬岩風とした場合。右の2列は、これを基本形として色彩や素材を変更したもの。 | コンクリート（色彩2）<br>周辺景観との調和を目論み越流部のコンクリートを低彩度・低明度とした場合。 | 岩張風<br>周辺景観との調和を目論み越流部のコンクリートを岩張風とした場合。 |

ダム本体工事による高座岩等の景観要素の消失等の影響は回避できないため、次善策として、植栽により本体を見えにくくする工夫を行う一方で、全ての可視範囲で植栽を行うことは現実的ではないため、見られることを前提とした「ダム構造上(意匠)の工夫」が重要となる。

今回の検討では、ダム本体の素材・色彩の工夫による景観への影響低減について基礎的な検討を行ったが、ダム本体を見えにくくする植栽や、ダム本体の具体的な形、素材・色彩等の設定について、他ダムの事例も踏まえて今後、詳細に検討していく必要がある。

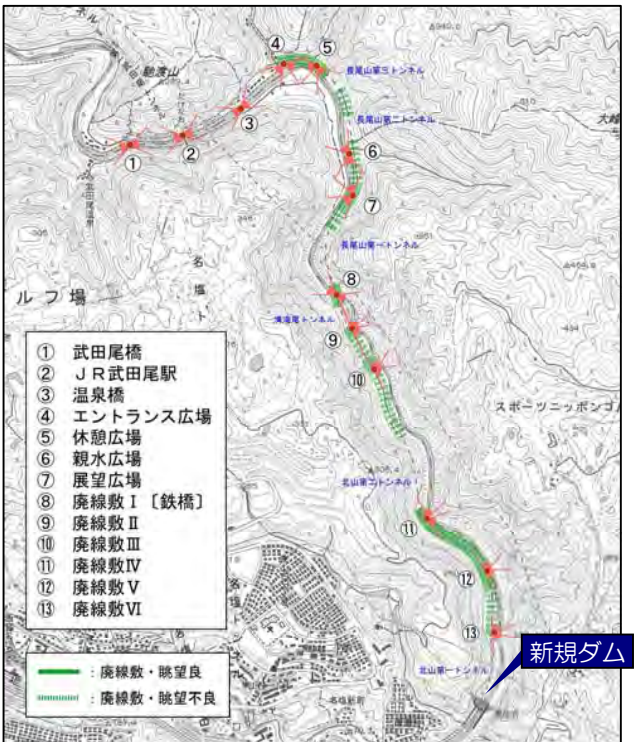
図. 視点場の位置図

ハイカー等、峡谷を利用する人々の視点に立ち、視認される峡谷景観をほぼ網羅するよう、視点場を連続的に設定し、その中からモンタージュを作成する視点場を以下に示すとおり選定した。

各視点場から撮影した景観写真について、「(ア) 撮影範囲に占める変化する二次林の割合」、「(イ) 樹林範囲に占める変化する二次林の割合」が、相対値としてともに大きな値となる視点場⑪を選定した。

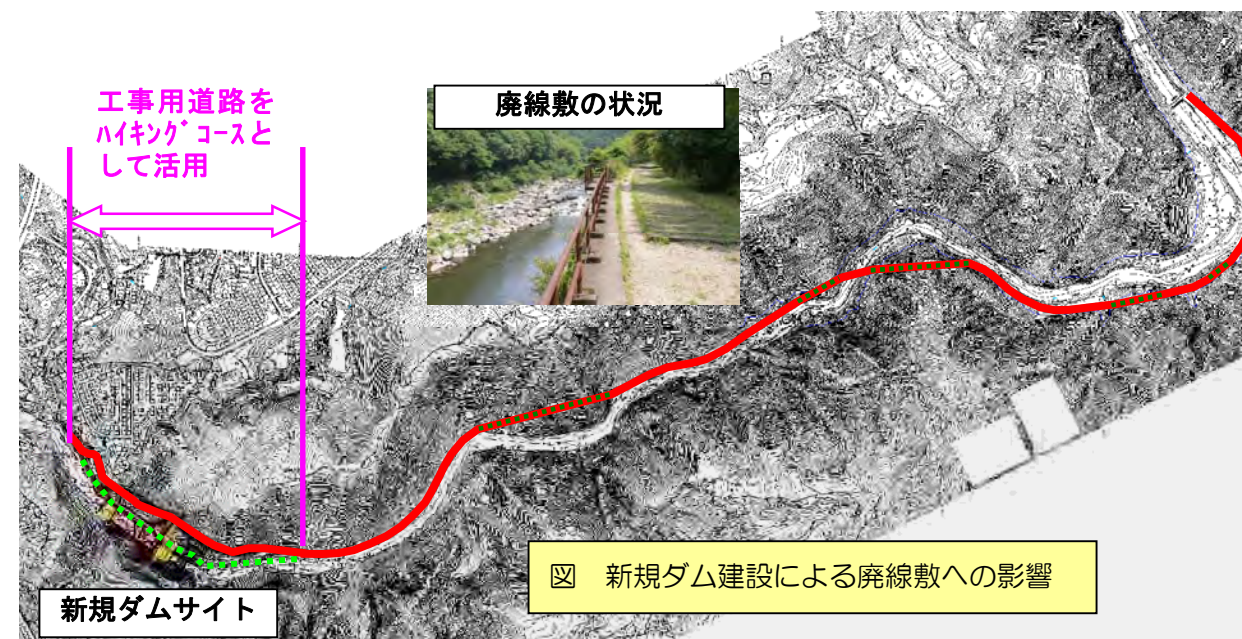
新規ダムを建設した場合、ダムサイト付近は、ダム本体により廃線敷が遮断される。前述の調査結果で明らかになったとおり、武庫川峡谷は多くの人々が多様な利用をしていることから、廃線敷をできるだけ現在と同様に利用できるよう配慮する。なお、遮断されるダムサイト付近の廃線敷は、ダム本体を迂回する工事用道路を利用することが考えられる。

- ・峡谷の利用者数は、過年度比で増加しており、利用の種別、場所に差異はあるものの、峡谷が全体として余暇あるいは日常生活の様々なニーズに応えている。事業を実施する際には、こうした利用への配慮が必要である。
- ・新規ダムを建設する場合には、現在の廃線敷がハイキングコースとして利用されている機能を維持するよう配慮する。但し、洪水時には貯水池内に洪水が貯まり、廃線敷が冠水しやすくなることから、利用者の安全を確保するため、①廃線敷の利用制限、②洪水時の利用者の避難対策などの安全対策について今後検討する。
